Revista Científica del Laboratorio – Reserva de Arqueología
de la Facultad de Ciencias Humanas

Año XIII / Documentos de Trabajo / Volumen V /

EVIDENCIAS DE RELIEVES EN ARQUITECTURA CEREMONIAL DEL VALLE DE CHICAMA, PERÚ (CA. 1500 A.C. – 950 D.C.)

César Gálvez Mora

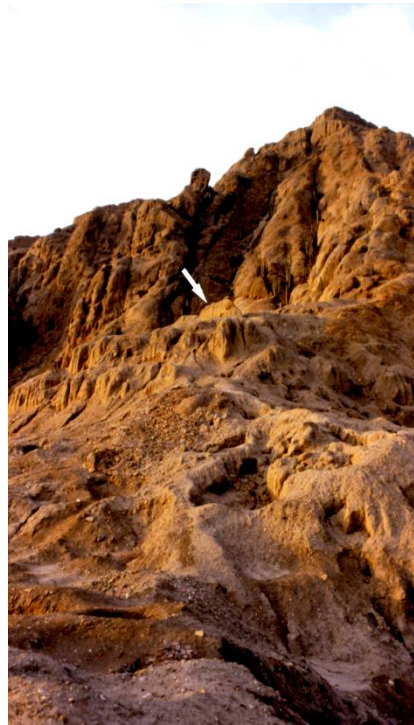
Figura 2. Ubicación (flecha blanca) de la cámara con relieves en Sorcape

Los relieves fueron documentados en las paredes interiores de una cámara cuadrangular situada en el sector suroeste del sitio (Fig. 2), la cual presenta un acceso en el lado sur, y cuyas paredes medían 3.30 m (oeste y norte), 3.20 m (este) y 3.25 m (sur) (Hecker y Hecker, *op. cit.*, fig. 4) (Fig. 3). Los adobes cónicos hallados en los escombros, que corresponderían a las partes superiores de los muros de la cámara (*op. cit.*,

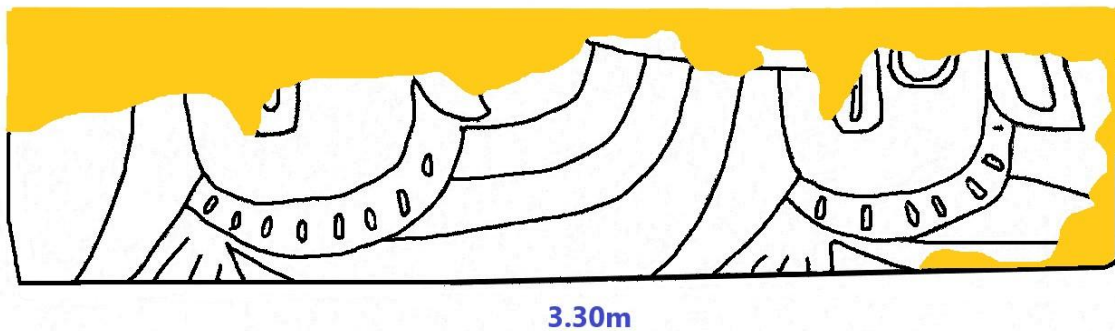
Figura 4. Relieves Cupisnique (ca. 1500 a.C.) en la pared oeste de la cámara ceremonial (adaptado de Hecker y Hecker, 1994).

Los relieves fueron elaborados con la técnica aditiva: sobre el revoque aún fresco de los

tero para modelar los diversos componentes (hasta 2 cm de espesor) estimándose que “...es probable que las paredes de la cámara estén decoradas con ocho, algo variados, relieves en forma de cabeza” (Hecker y Hecker, *op. cit.*, p. 213). Sólo se conservaban evidencias de pintura de color blanco, y

se trata de los relieves más tempranos documentados en el valle de Chicama, habiéndose propuesto que “... los relieves datan de la mitad del primer milenio a. J.C. aproximadamente (*op. cit.*) (Fig. 4).

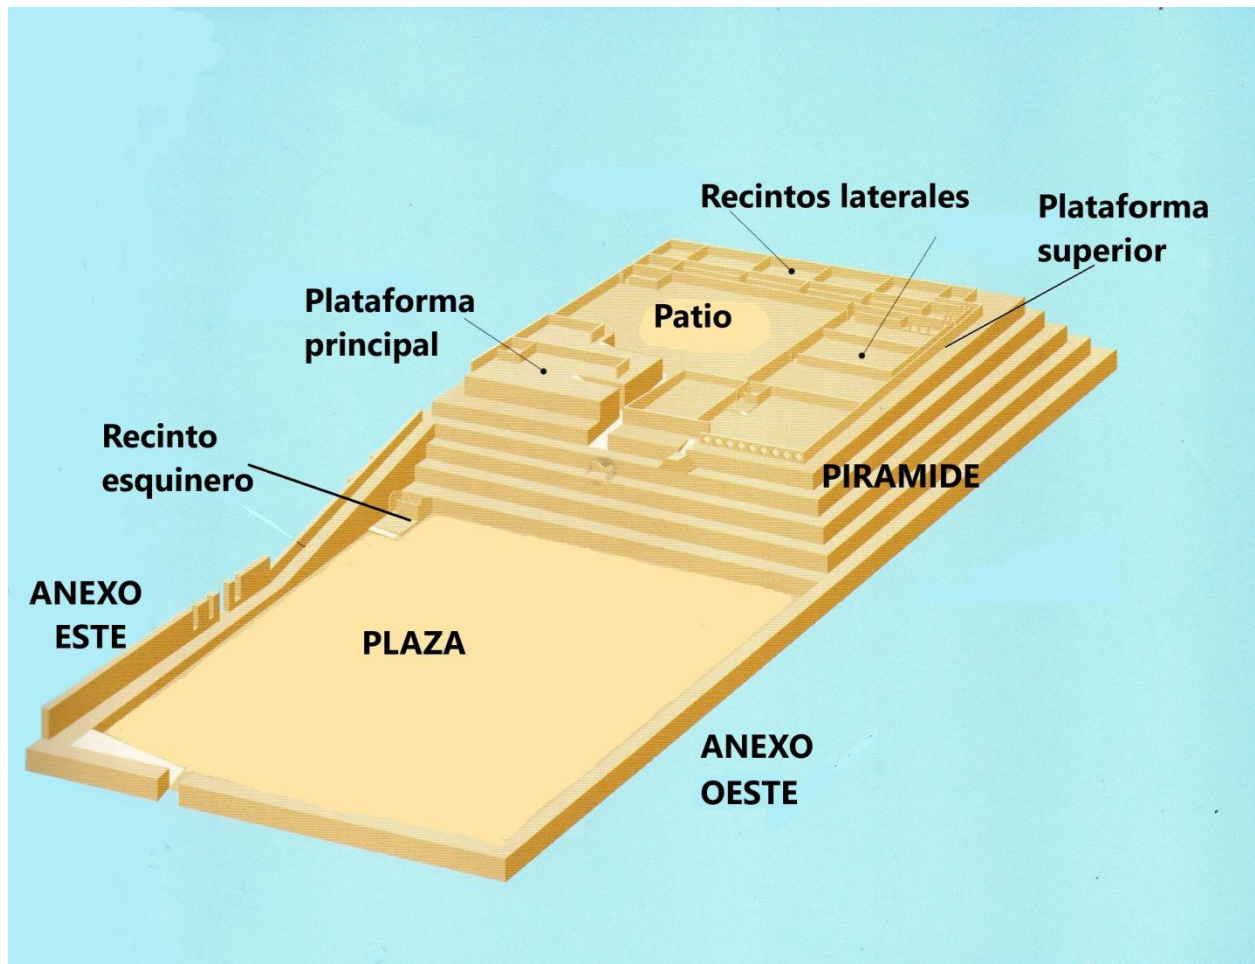
Figura 5. Principales componentes de la Huaca Cao Viejo (Complejo El Brujo) (adaptado de Mujica, 2007)

a. Pirámide escalonada, con su fachada principal orientada hacia el norte. La parte más elevada (plataforma superior) muestra un patio con un recinto ubicado en la esquina sureste -similar al modelo de la plaza cere-

monial-. A su vez, el patio está rodeado por recintos secundarios, y se une -por el norte- con la plataforma principal, que tiene una rampa en su lado oeste, y originalmente estuvo rematada por un recinto.

b. Plaza ceremonial, delimitada por la pirámide (sur), y los anexos este y oeste. A su vez, presenta un recinto elevado sobre una plataforma con rampa en su sector sureste (recinto esquinero).

c. Anexos este y oeste, a ambos lados de la plaza; los cuales están conformados por recintos de variadas dimensiones.

ancho y 28 m. de altura. Este templo mochica (ca. 200-800 d.C.) presenta varios componentes (Gálvez *et al.* 2003, p. 112; Gálvez, 2019, pp. 62-74) (Fig. 5):

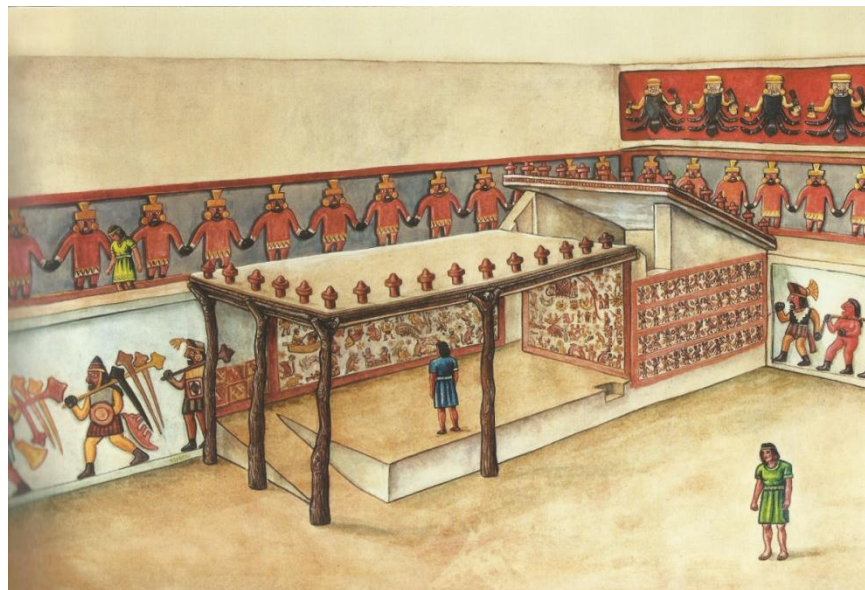
Figura 6. Frontis de la pirámide y sector sureste de la plaza (Huaca Cao Viejo, edificio A)

Edificio A: el frontis norte de la pirámide muestra una procesión de prisioneros y guerreros, pintados de blanco, rojo, negro y amarillo, sobre fondo blanco (primer nivel, asociado a la plaza) (Figs. 6, 7, 8); personajes asidos de la mano coloreados con los mismos tonos que los precedentes y sobre fondo azul (segundo nivel) (Figs. 6, 9); y una deidad con atributos de araña, pintada de negro, blanco y amarillo, sobre fondo rojo (tercer nivel) (Figs. 6, 9).

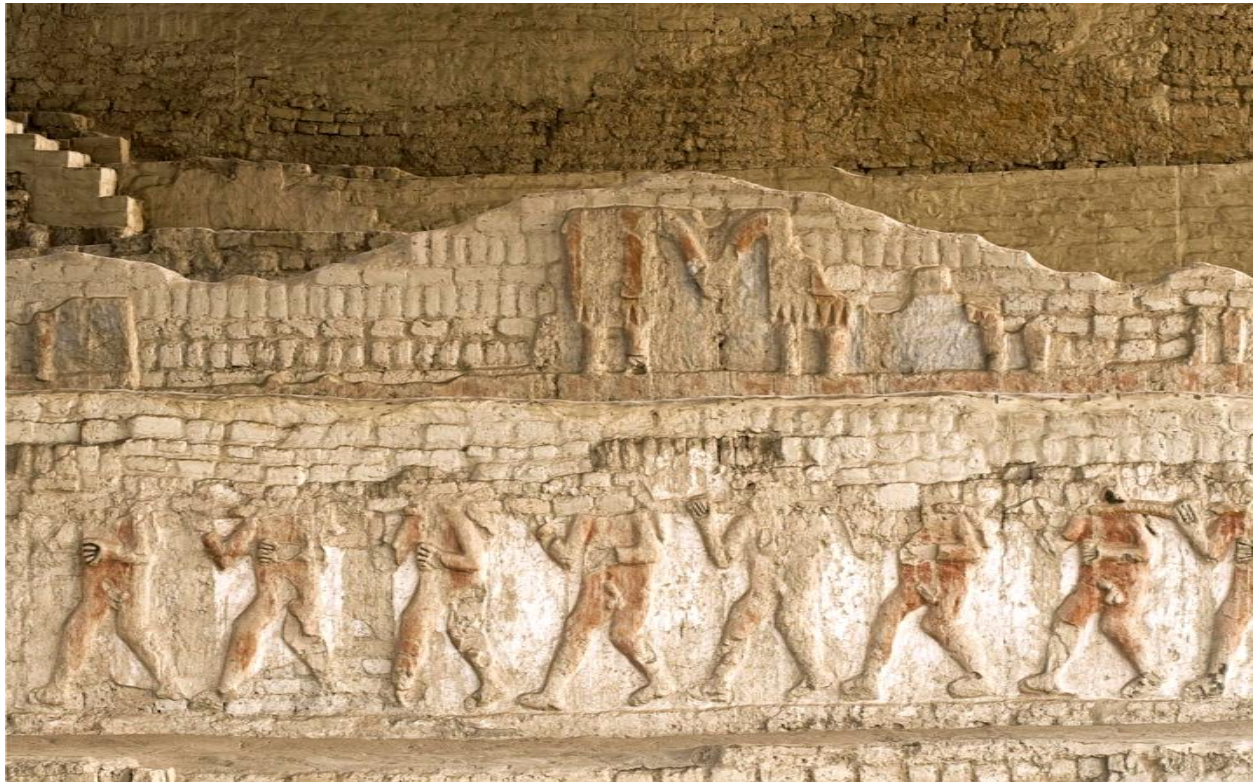
Figura 7. Prisioneros y guerreros en el frontis de la pirámide (Huaca Cao Viejo, edificio A)

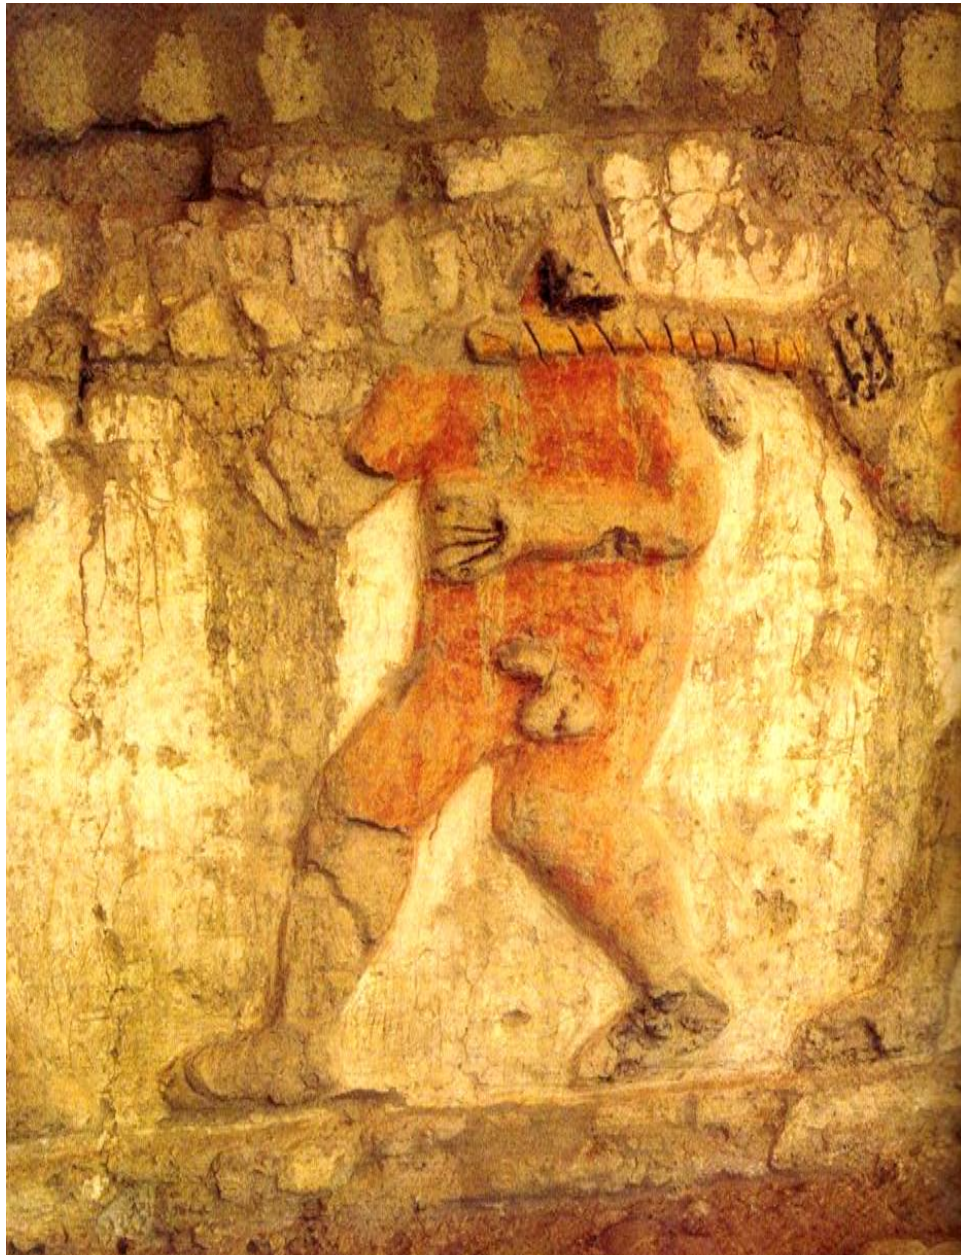
Figura 8. Detalle del relieve de un prisionero (Huaca Cao Viejo, edificio A)

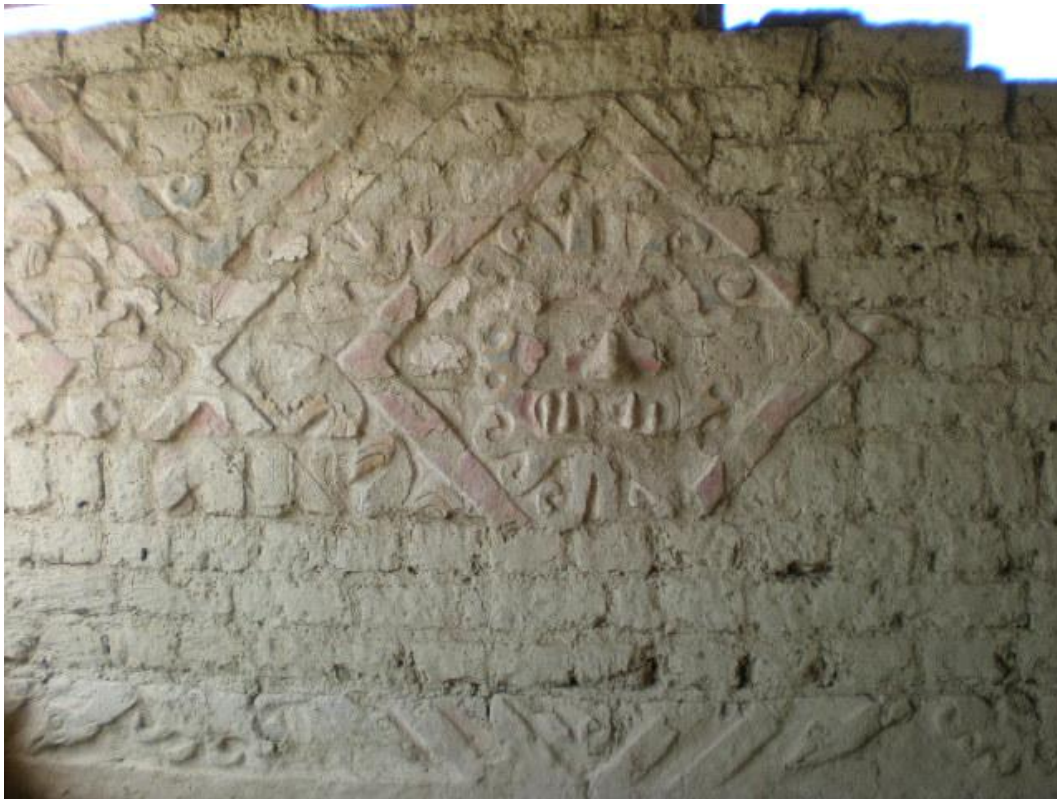
Figura 10. Dios bonito incluido en un rombo y rodeado por serpientes, en la plataforma principal (Huaca Cao Viejo, edificio A)

Asimismo, en el paramento sur de la plataforma principal, hay representaciones del Dios Bonito, sobre fondo blanco, inserto en paneles romboidales circundados por serpientes de color amarillo y negro (Fig. 10).

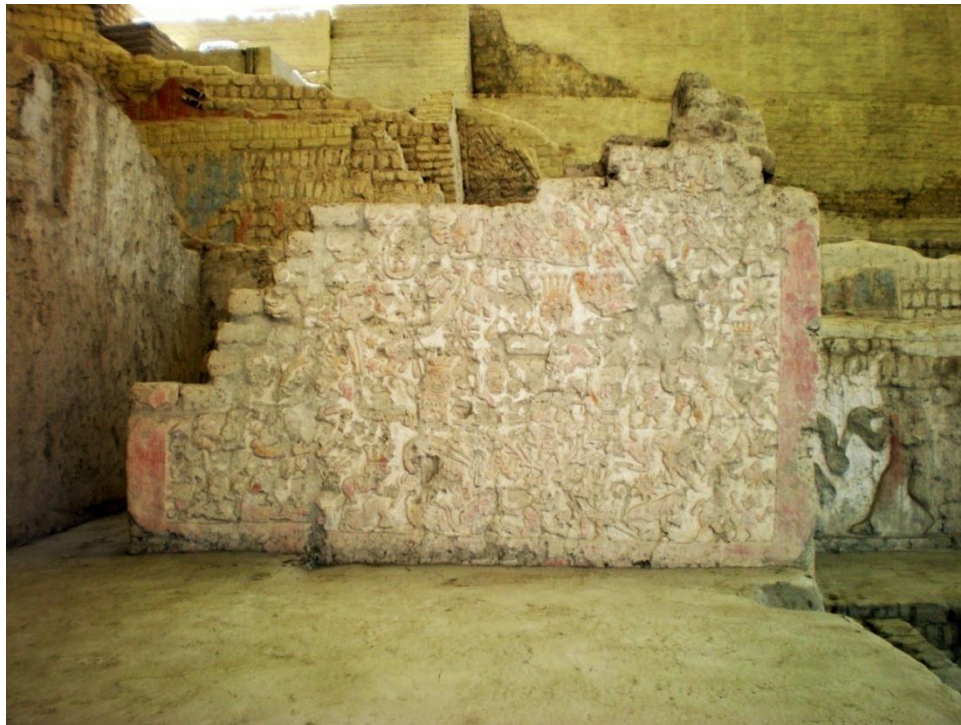
Figura 11. Pared norte del recinto esquinero, con relieves del tema complejo (Huaca Cao Viejo, edificio A)

en la pared oeste (Figs. 11, 12, 13, 14), escenas de combate pintadas de amarillo, rojo, negro y azul sobre fondo blanco (Franco *et al.*, 2003, pp. 130-132; fig. 19.6) (Figs. 15, 16).

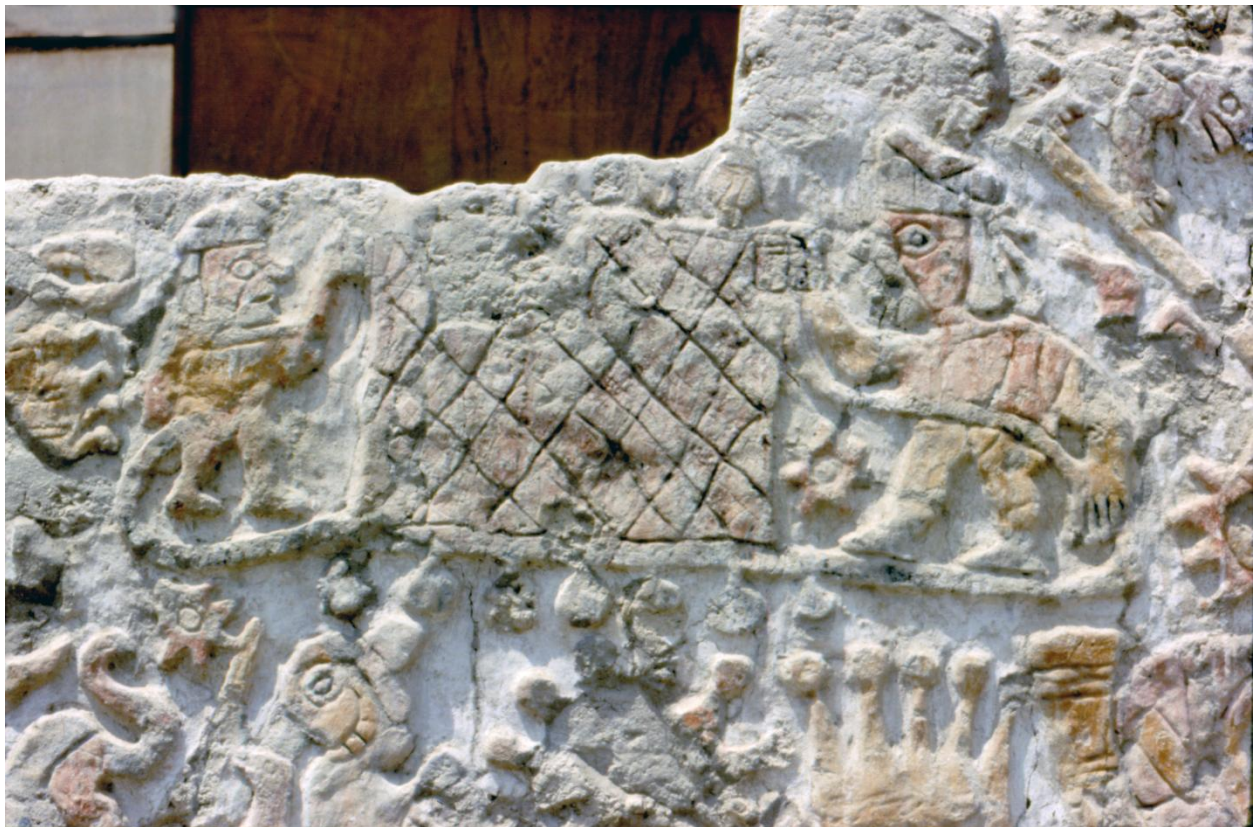
Figura 12. Detalle del tema complejo: pescadores sujetando una red (Huaca Cao Viejo, edificio A)

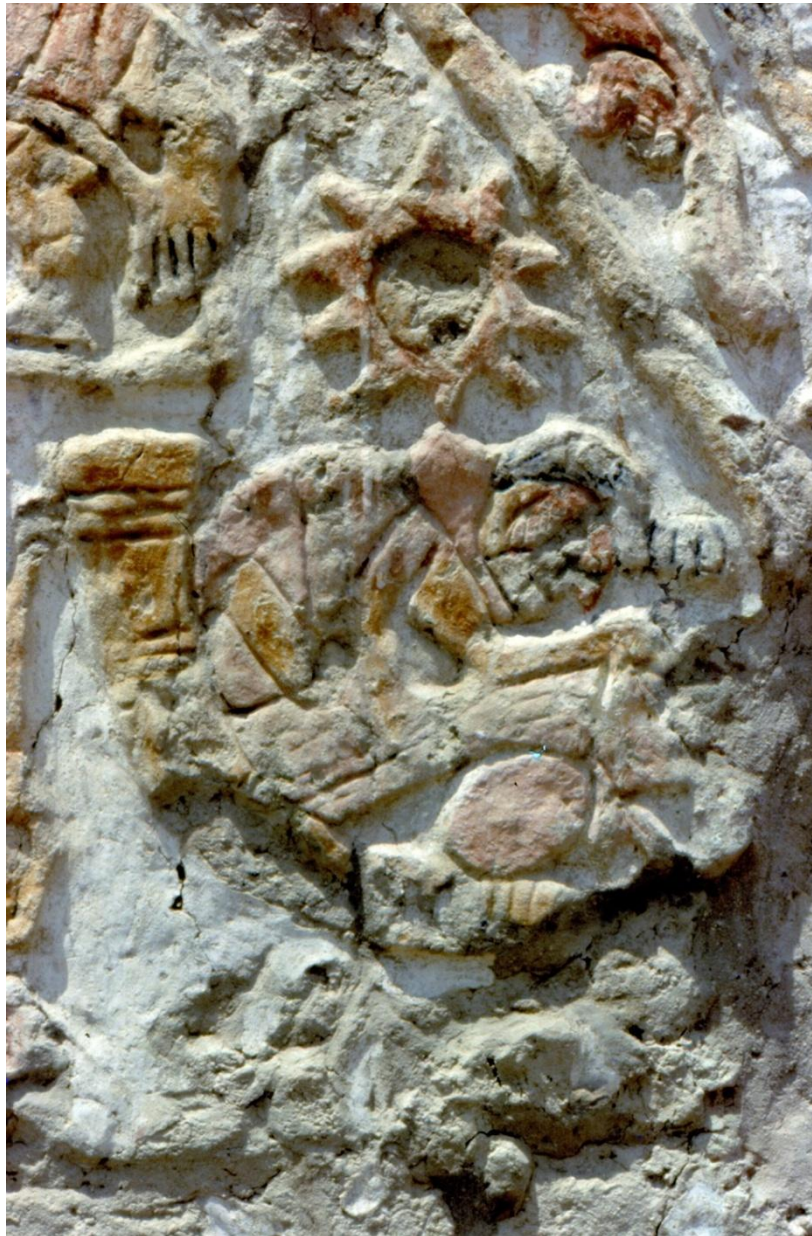
Figura 13. Detalle del tema complejo: pescador navegando en caballito de totora (Huaca Cao Viejo, edificio A)

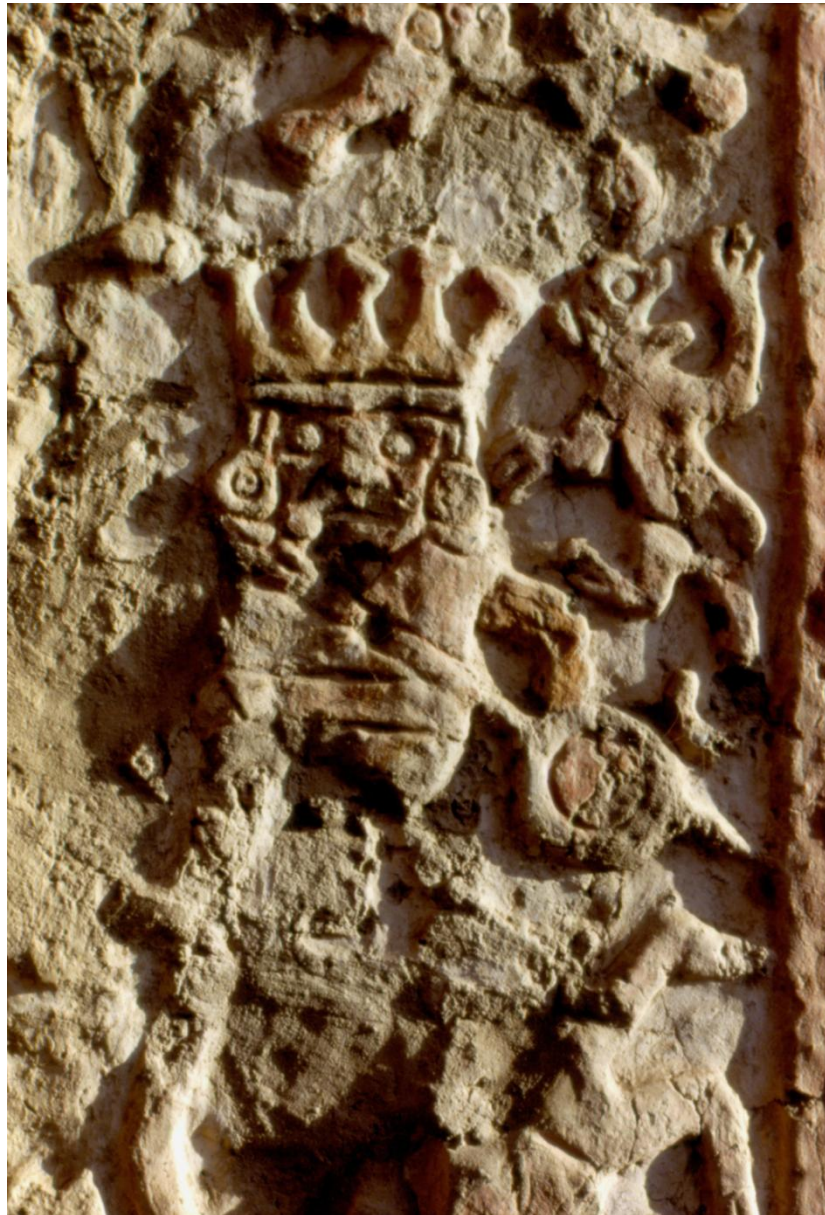
Figura 14. Detalle del tema complejo: personaje frontal con porra y escudo (Huaca Cao Viejo, edificio A)

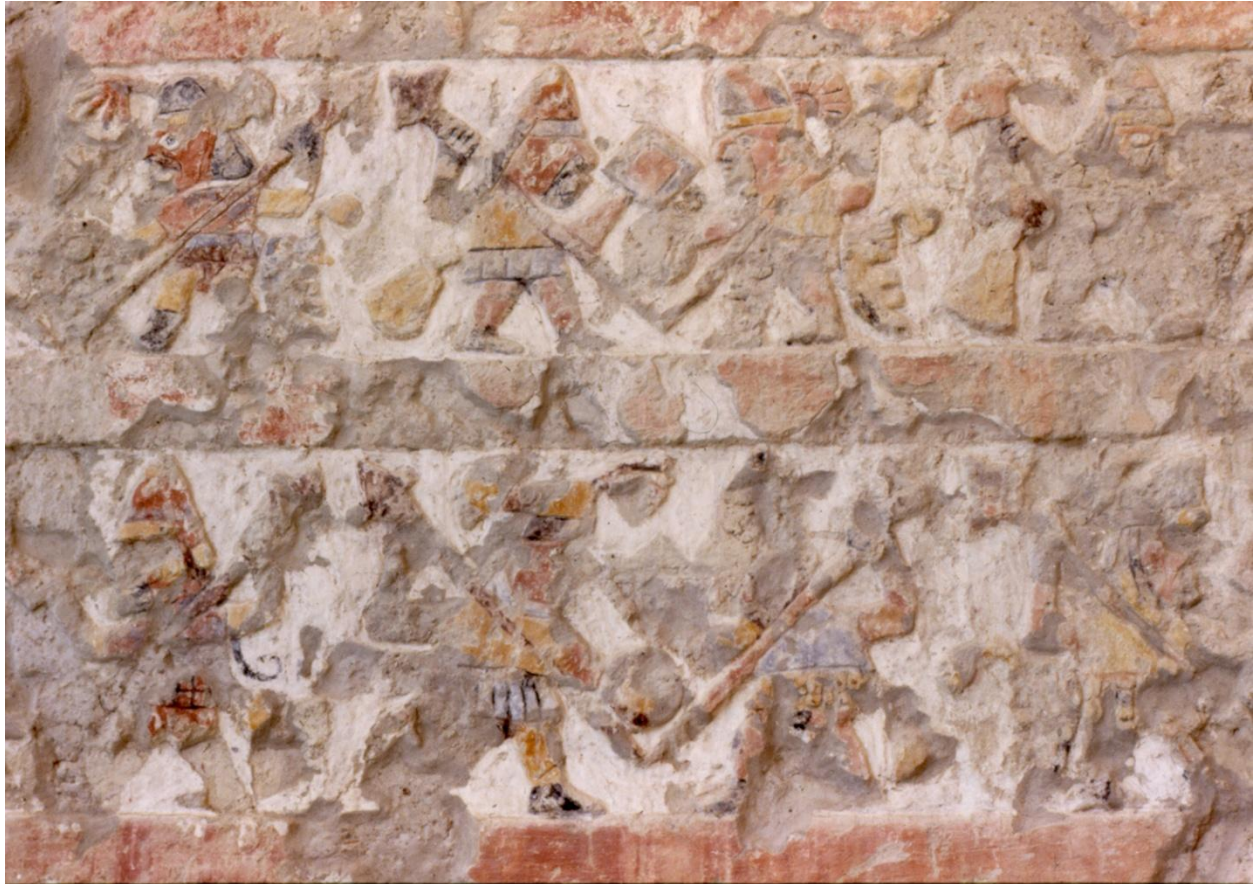
Figura 16. Detalle de la escena de combate en el recinto esquinero (Huaca Cao Viejo, edificio A)

Los personajes asidos de la mano en un principio tuvieron un volumen menor, y después se añadió una capa de mortero y otra de color; y la escena de combate mues-

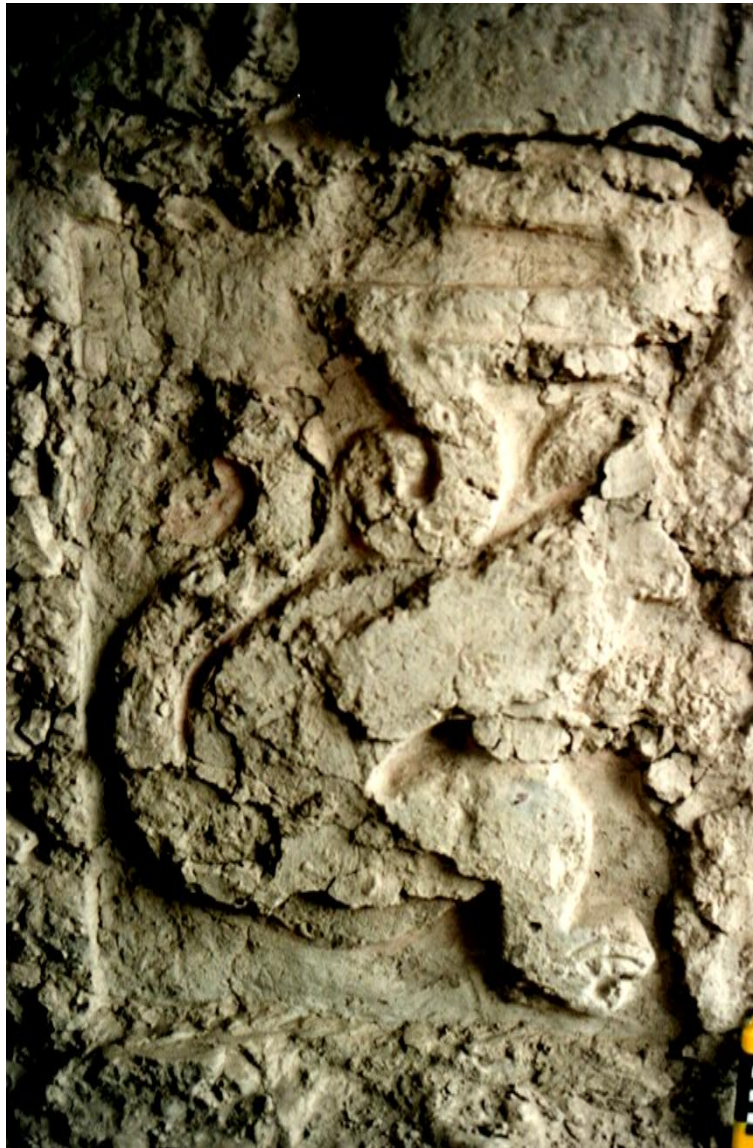
Figura 17. Evidencias del denominado “animal lunar” en el frontis de la pirámide (Huaca Cao Viejo, edificio C)

piso del primer nivel y, en su extremo oeste, el denominado “animal lunar”, con mínimas evidencias de color rojo y azul grisáceo (segundo nivel) (Fig. 17); una escena de sacrificio, con restos de color blanco y rojo, sobre fondo amarillo (tercer nivel) (Fig. 18) y diseños del pez “life” *Trichomycterus sp.* estilizado, pintado de rojo y amarillo, sobre fondo azul (cuarto nivel) (Fig. 19) (Franco *et al.*, 2003, pp. 136, 138).

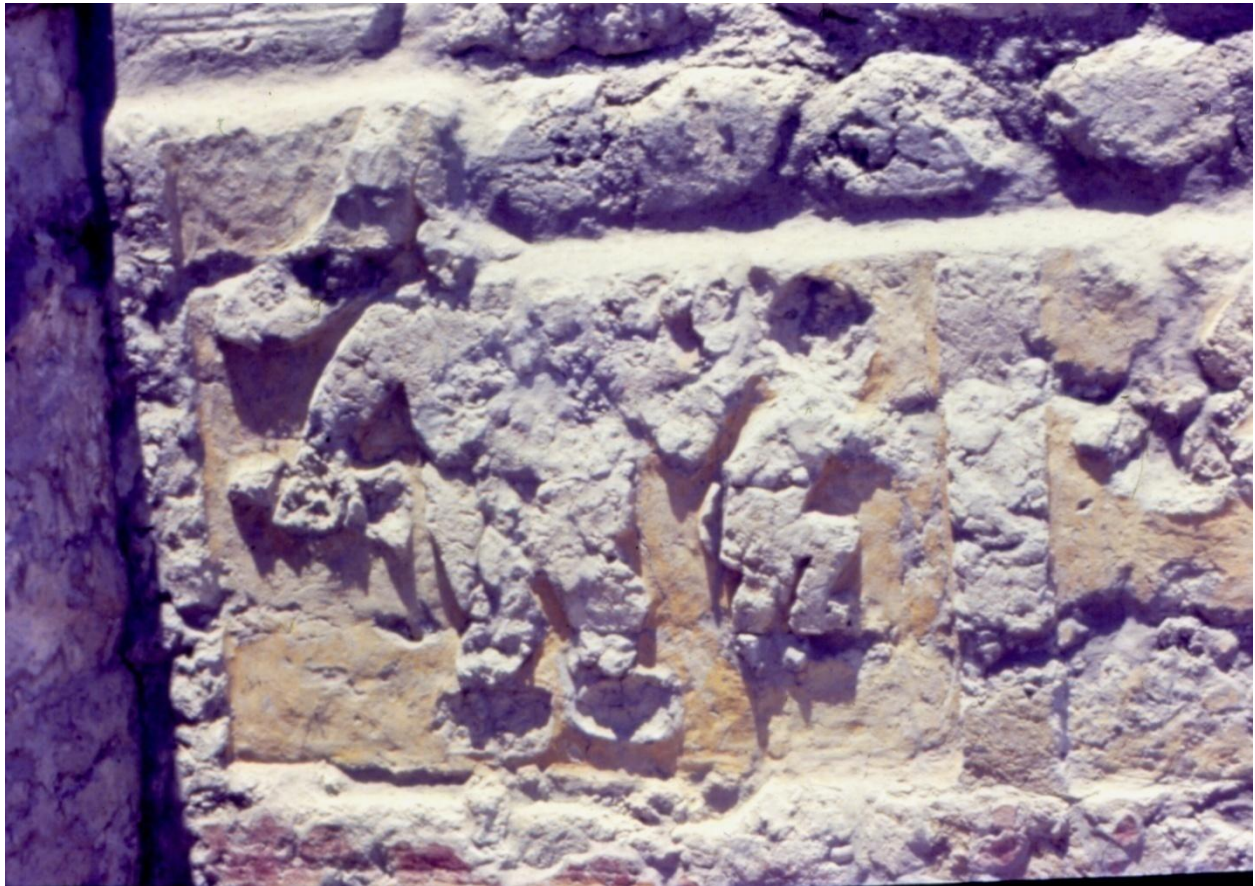
Figura 18. Evidencias de la escena de sacrificio: personaje con cuchillo ceremonial (izquierda) asiendo por el cabello al sacrificado (derecha) en el frontis de la pirámide (Huaca Cao Viejo, edificio C)

La escena de sacrificio fue re enlucida y sobre ello se elaboraron otros diseños poco legibles (*op. cit.*, p. 136; Gálvez *et al.*, 2003, p. 112).

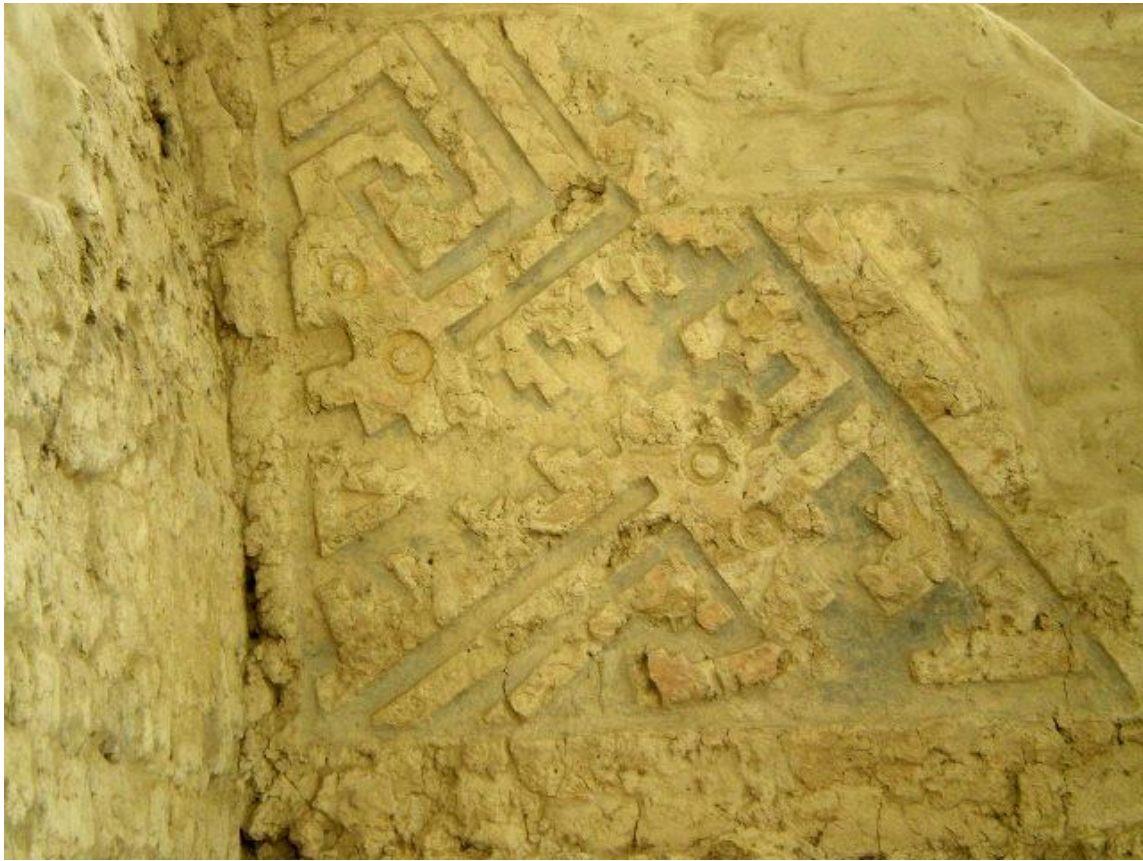
Figura 19. Pez “life” estilizado en el frontis de la pirámide (Huaca Cao Viejo, edificio C)

cludidos en sucesivos paneles oblicuos, y los colores varían en cada campo, *v. gr.* rojo, amarillo y blanco, sobre fondo azul; azul, rojo y blanco sobre fondo amarillo; amarillo, blanco y negro sobre fondo rojo (Fig. 29). En términos generales, los diseños son similares a los del edificio C de Huaca Cao Viejo (Fig. 19).

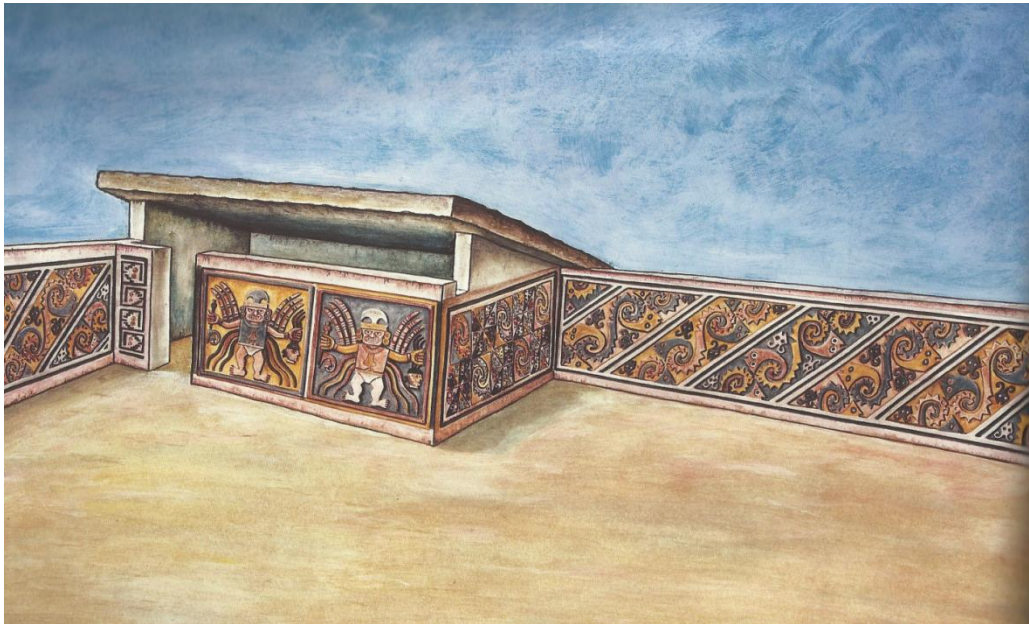
Figura 20. Paredes este y sur, y recinto esquinero del patio de la plataforma superior (Huaca Cao Viejo, edificio D)

volutas, dentro de paneles oblicuos, en los cuales se emplearon los colores: rojo, amarillo, blanco, negro, rosado y azul grisáceo brillante, sobre fondos alternados, en rojo, amarillo y azul (Fig. 20). Asimismo, en la pared norte del recinto esquinero hay dos representaciones de una deidad con atributos

de araña, que porta un objeto punzante y una cabeza trofeo, cada una dentro de un panel cuadrangular, y en fondo amarillo y azul, respectivamente; distinguiéndose los colores negro, blanco, rojo y amarillo (Figs. 20, 21, 22); mientras que la pared oeste presenta diseños de “life” y espirales pintadas de rojo, amarillo, negro y azul (Fig. 23). También, flanqueando el lado este del vano de entrada al recinto esquinero se observan cabezas de “life” superpuestas, pintadas de rojo, amarillo y blanco sobre fondo negro (Figs. 20, 24) (Franco *et al.*, 2003, pp. 141, 143, 145-146, lám. 19.1).

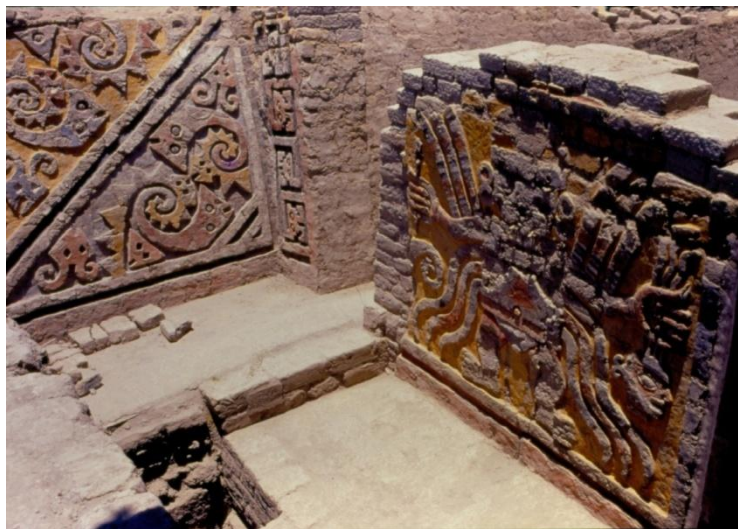
Figura 21. Pared este del patio de la plataforma superior y frontis norte del recinto esquinero (Huaca Cao Viejo, edificio D)

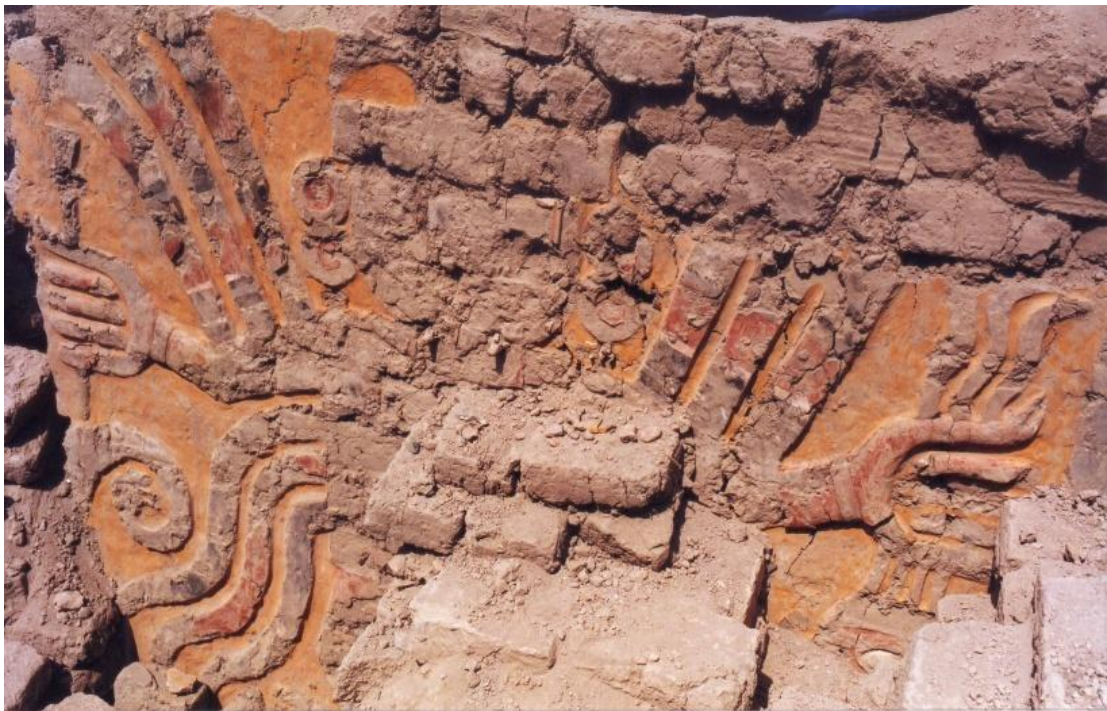
Figura 22. Estado de conservación deidad con atributos de araña, en el frontis del recinto esquinero, durante el proceso de recuperación (Huaca Cao Viejo, edificio D)

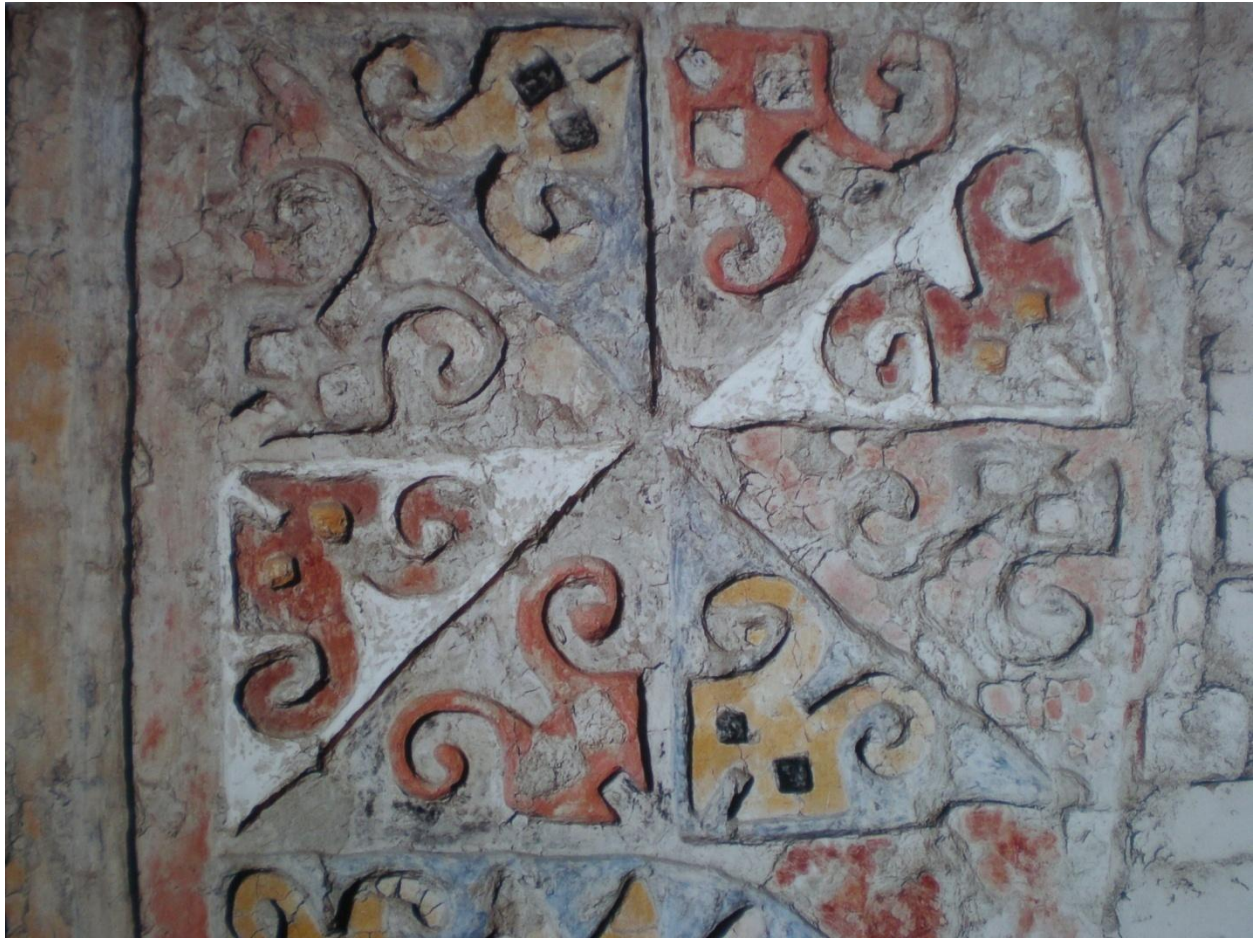
Figura 23. Detalle de los relieves de peces, en la pared oeste del recinto esquinero (Huaca Cao Viejo, edificio D)

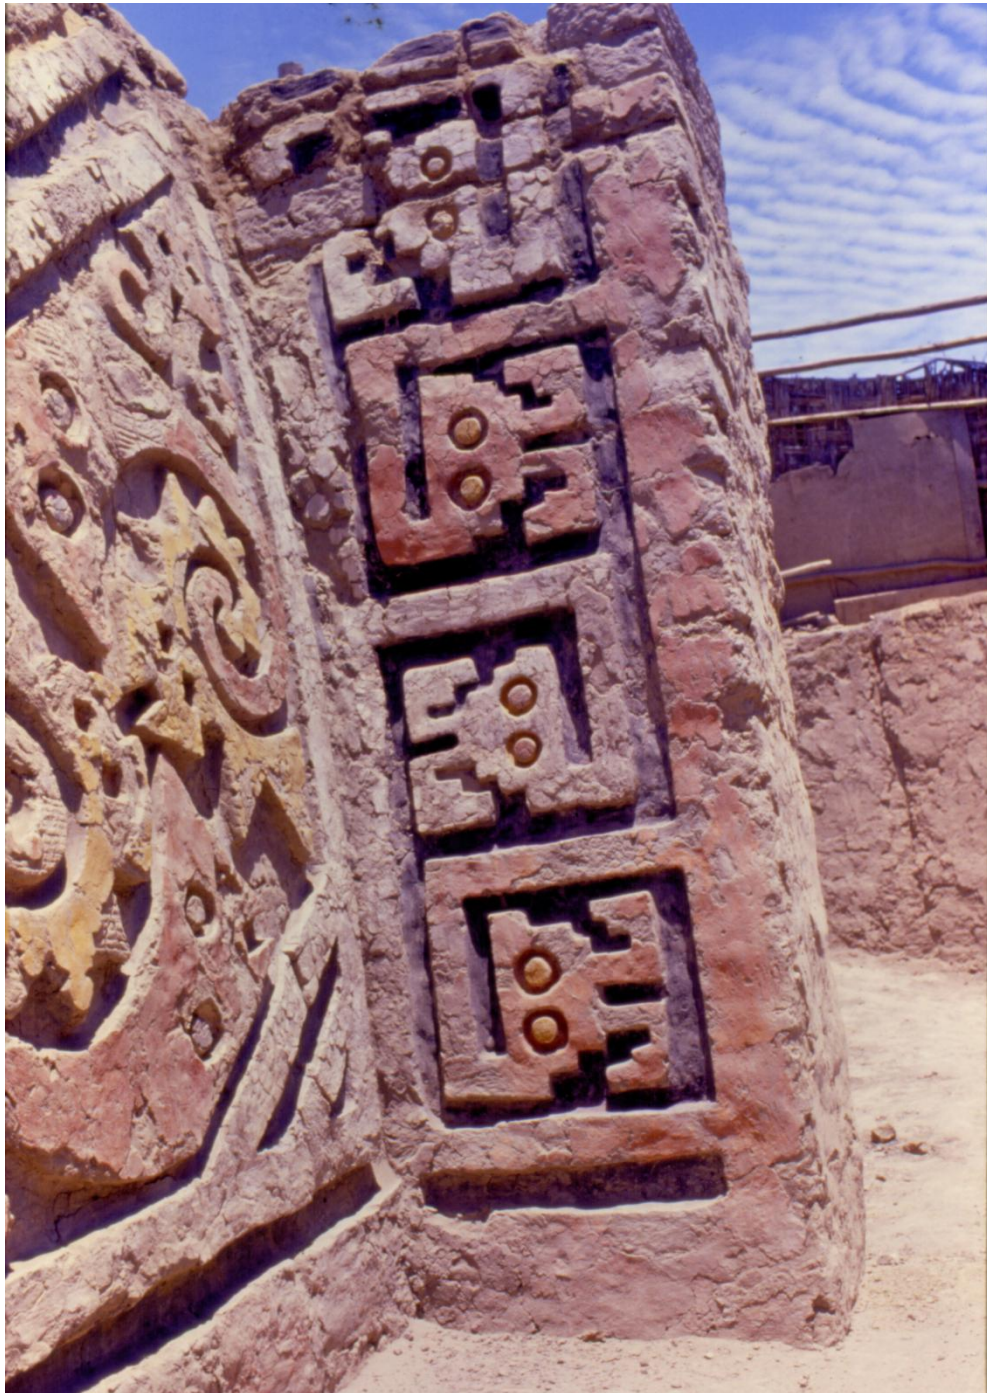
Figura 24. Pez “life” en el vano del recinto esquinero (Huaca Cao Viejo, edificio D)

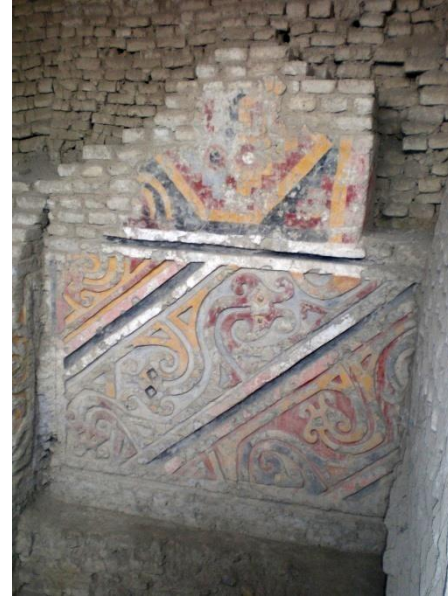
Figura 25. Representaciones de “lifes” en la pared oeste del recinto esquinero (Huaca Cao Viejo, edificio D)

En el muro oeste del patio central -en la plataforma principal-, se advierte que las franjas oblicuas que definen los espacios muestran cambio de color (repintado) (Gálvez *et al.*, 2003, p.112) (Fig. 25).

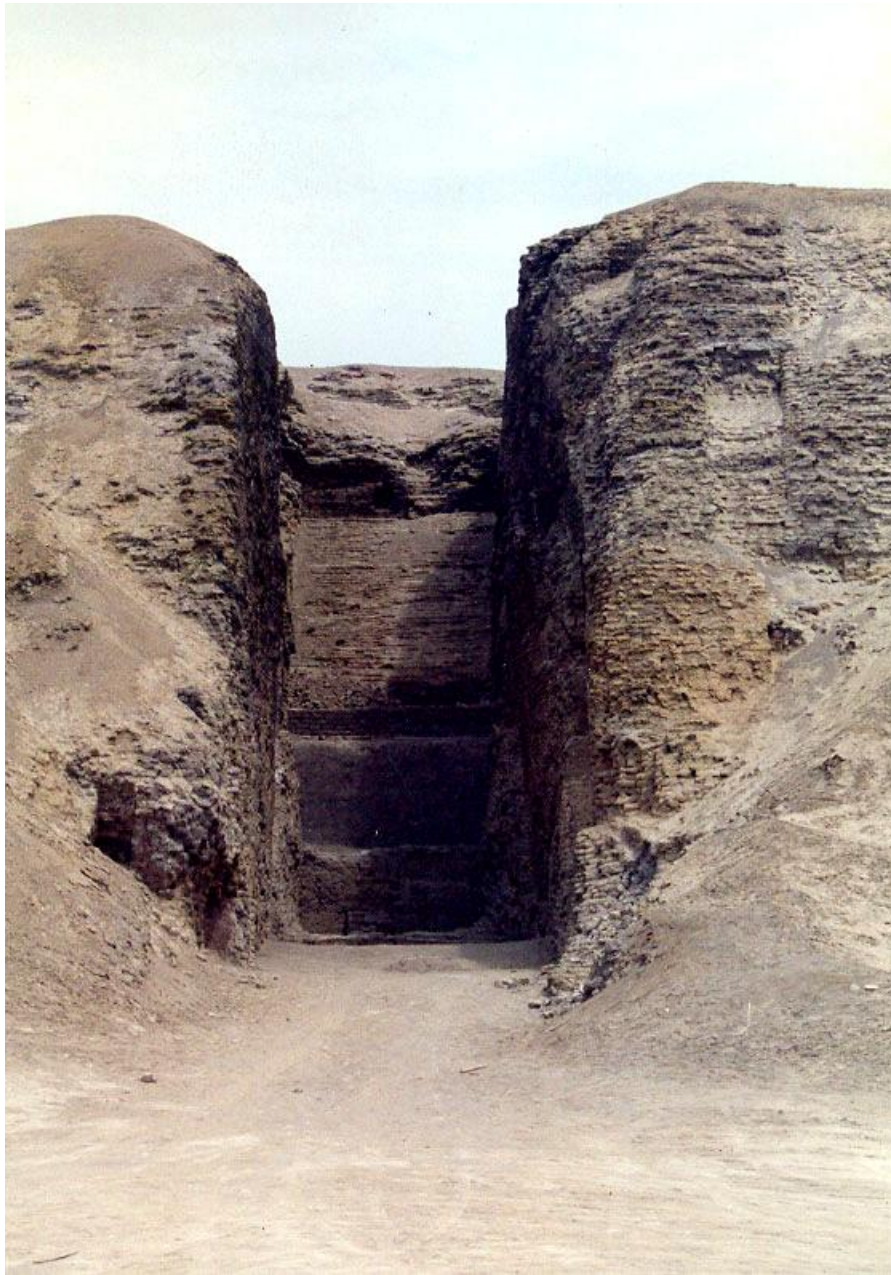
Figura 26. Detalle del gran corte realizado por saqueadores en la fachada sur de la Huaca El Brujo

En este edificio ceremonial mochica (ca. 200-800 d.C.), de 103 m de longitud, 98 m de ancho y 22 m de altura, se reportó la existencia de relieves al interior de un gran corte en el lado sur (Figs. 26, 27), en la década de 1980 (Horkheimer, *op. cit.*, p. 17). Reindel (*op. cit.*, p. 157-160; figs. 28, 29), menciona que los motivos corresponden a patrones geométricos escalonados y unidades iconográficas en forma de meandros (*op. cit.*, p. 159), pintados de blanco, amarillo, azul y rojo (*op. cit.*, fig. 29).

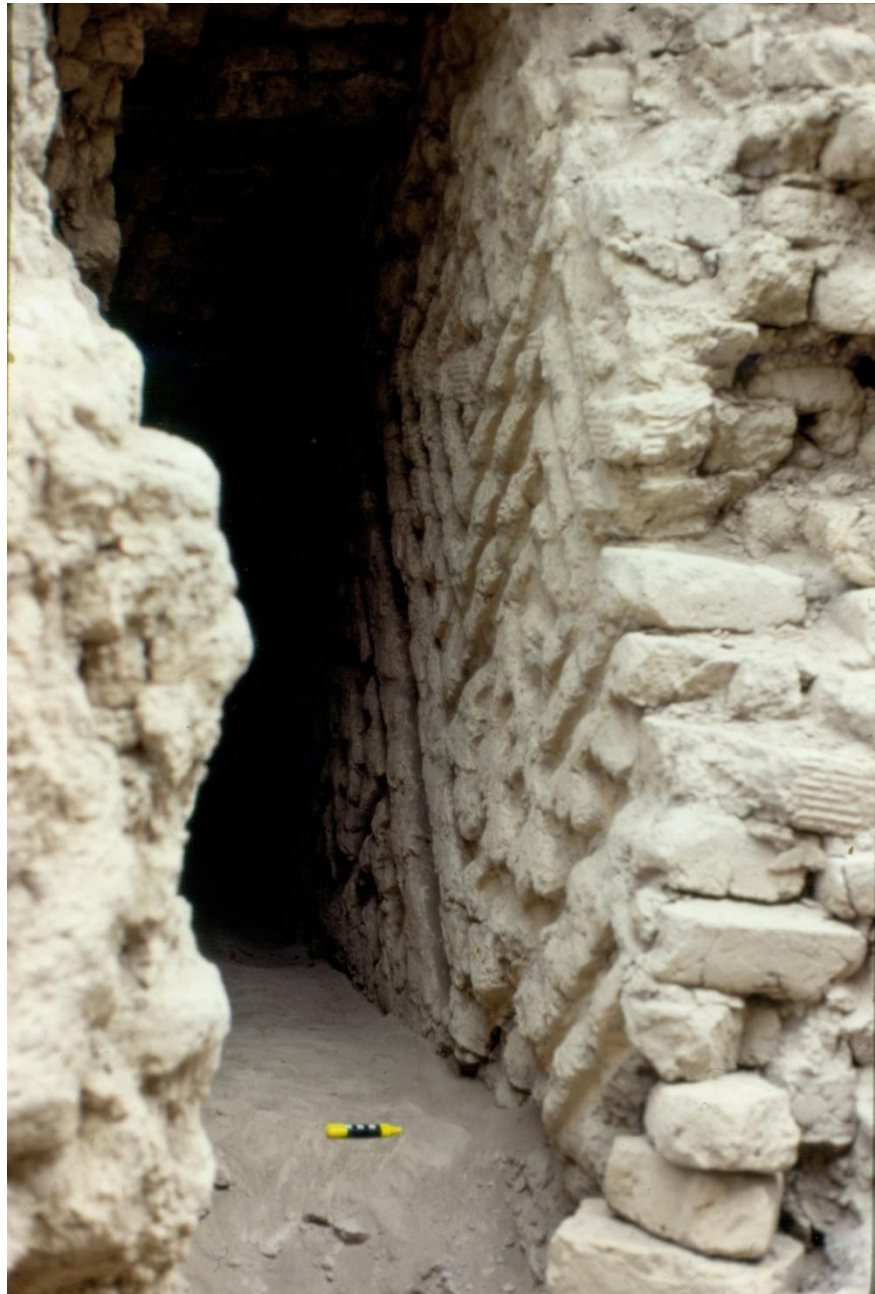
Figura 27. Relieves de “lifes” expuestos por saqueadores en el perfil oeste del gran corte (Huaca El Brujo)

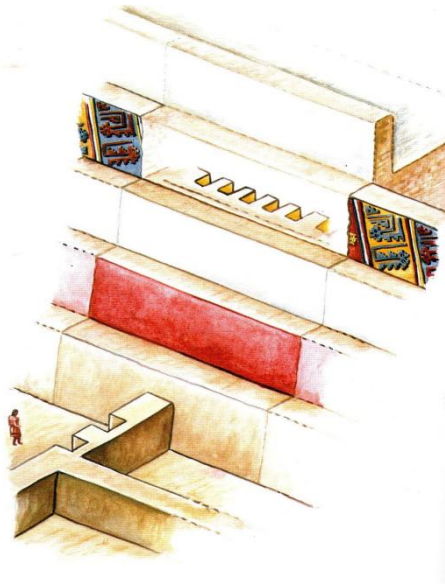
Figura 28. Detalle de la secuencia constructiva registrada en el gran corte de la Huaca El Brujo (Fuente: Franco *et al.* 2002)

Un reporte posterior, derivado de investigaciones arqueológicas restringidas en la Huaca El Brujo (Franco, *et al.*, 2002), reveló que el paramento con relieves policromos de “life” *Trichomycterus sp.* estilizado, formó parte de un ambiente arquitectónico correspondiente al cuarto edificio (D) (*op. cit.*, p. 92), de los cinco (A-E) que forman la secuencia constructiva de este templo (*op. cit.*, pp. 90-92) (Fig. 28). Los “lifes” están in-
