Revista Científica del Laboratorio – Reserva de Arqueología
de la Facultad de Ciencias Humanas

Año XIII / Documentos de Trabajo / Volumen V /

EVIDENCIAS DE RELIEVES EN ARQUITECTURA CEREMONIAL DEL VALLE DE CHICAMA, PERÚ (CA. 1500 A.C. – 950 D.C.)

César Gálvez Mora

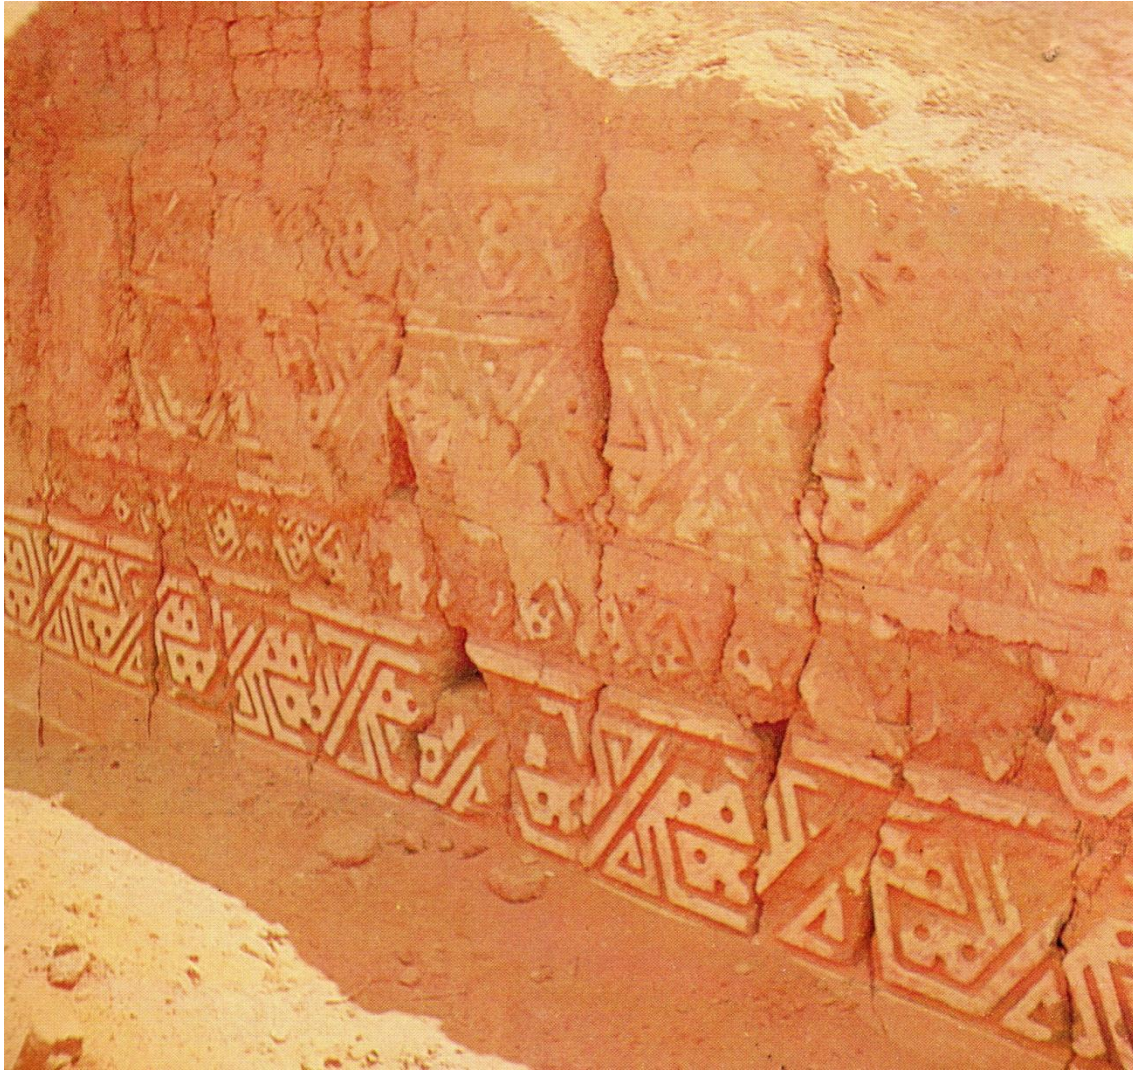
Figura 31. Relieves de la Huaca Licapa 1 (Fuente: Bonavia, 1991)

del, *op. cit.*, 253-257; fig. 84), los cuales representan cabezas de serpientes estilizadas (Reindel, *op. cit.*, p. 255) (Fig. 31). Es importante destacar que los relieves estuvieron cubiertos parcialmente por una capa de arcilla (re enlucido) (Bonavia, *op. cit.*, p. 43; fig. 27).

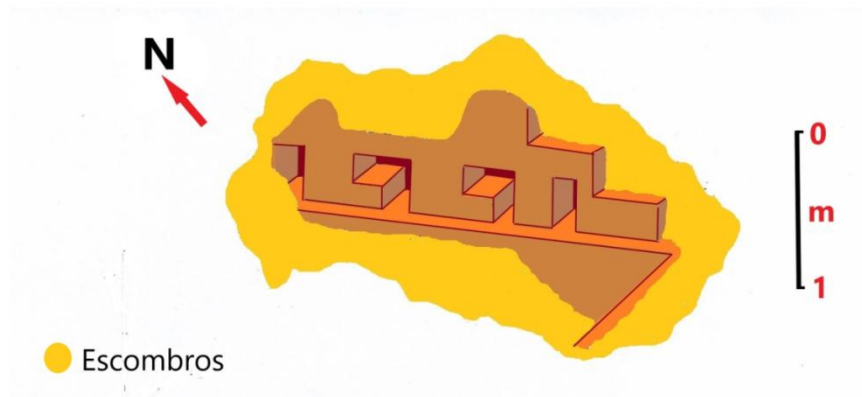
Figura 33. Detalle de ornamentación adherida a cabecera de muro (adaptado de Reindel, 1993).

De acuerdo con Reindel (*op. cit.*, pp. 287-288, Fig. 103), un extenso pozo de huaquero excavado en uno de los recintos de la parte superior del edificio dejó expuesto un muro con ornamentación adherida a su cabecera,

la cual estaba formada por elementos en forma de “L” unidos en la parte superior (Fig. 33). Posteriormente, en un pozo de huaquero documentamos la esquina interior sureste de un recinto, con decoración similar

En nuestra opinión, estas evidencias corresponden a la época Gallinazo (Virú de Chicama) (ca. 200 a.C.), tanto por tratarse de un muro tapial en celosía, como por la presen-

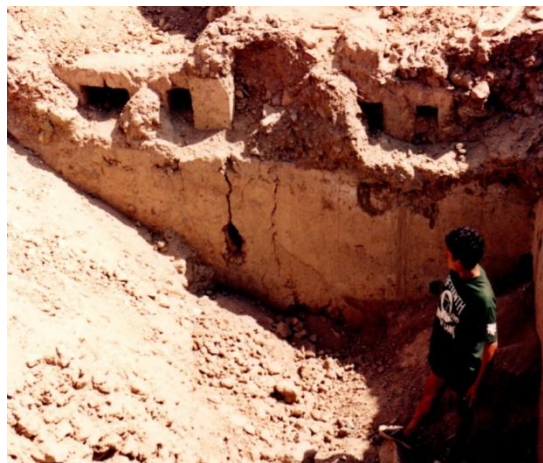
Figura 34. Vista parcial de ornamentación adherida a cabecera de muro, en la esquina sureste de un recinto de Mocollope 1.

a la reportada por Reindel (*op. cit.*) (Fig. 34).

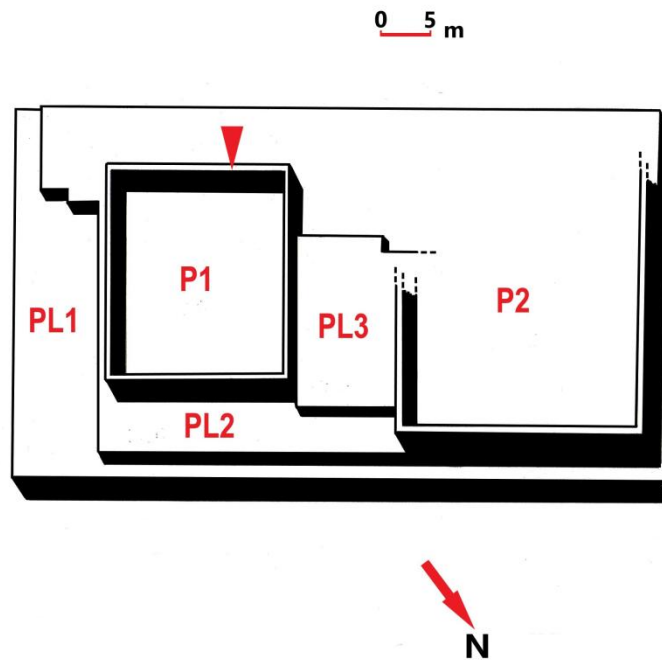
Figura 36. Dibujo reconstructivo de Huaca Faña (PL = plataforma; P = patio). La flecha indica la ubicación de los relieves.

noroeste a sureste, y consta de una plataforma alta (PL1) delimitada con muros de tapia y sobre ésta, una plataforma baja (PL2) donde existen ambientes y estructuras diversas (Fig. 36). Sobre esta última plataforma, se ubica un pequeño patio (p1) delimitado por muros en celosía con diseños de cruces escalonadas y aves (Gálvez, 2007) (Figs. 36, 37, 38).

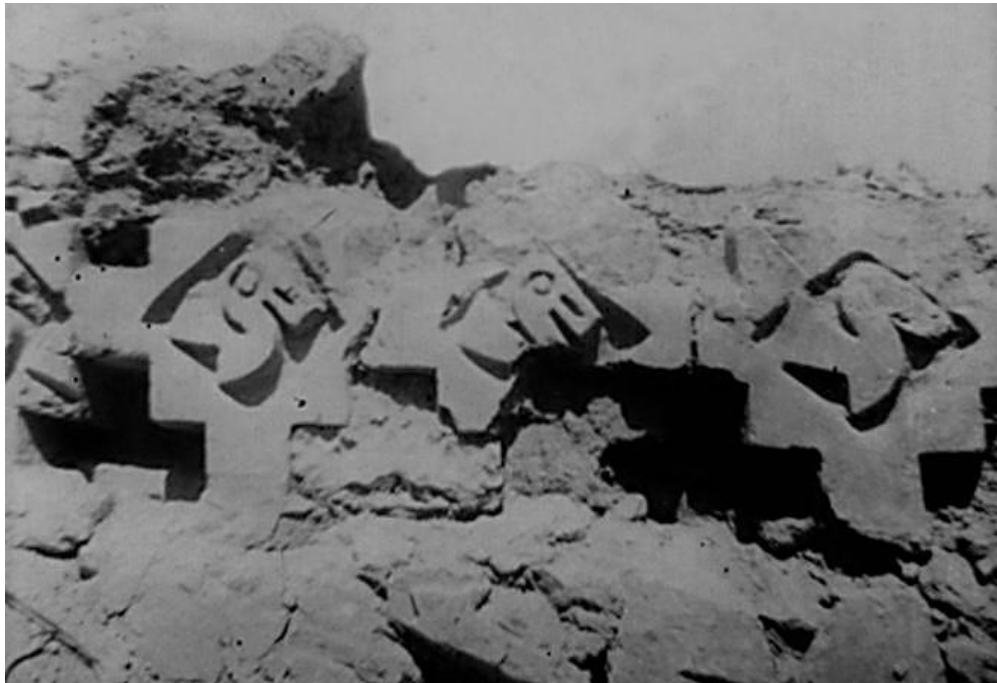
Figura 37. Relieves de la Huaca Faña en 1978 (Foto: G. Álvarez).

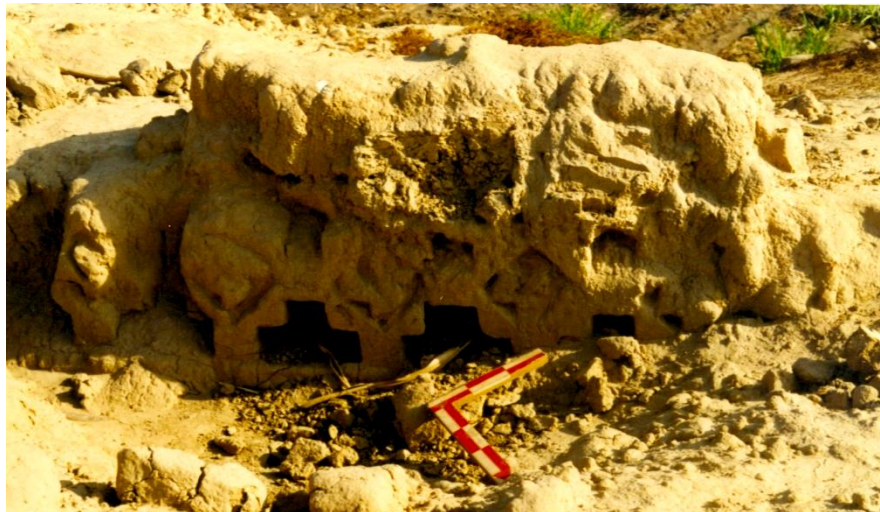
Figura 38. Relieves de Huaca Faña en el año 2000, antes de su recubrimiento.

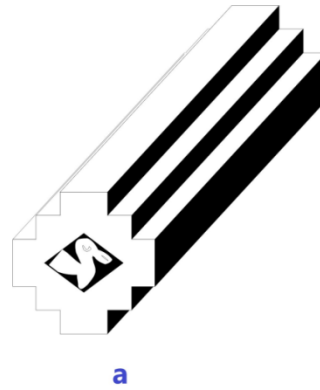
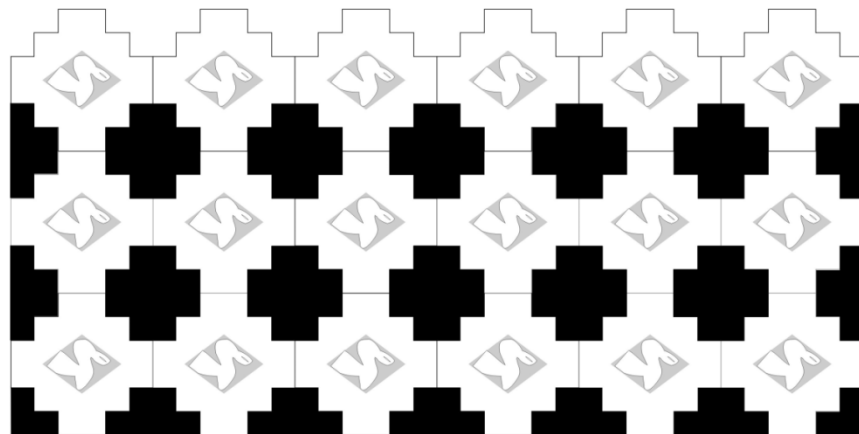
Figura 39. Módulo moldeado con relieves (a) y reconstrucción del muro en celosía (b) en Huaca Faña

La decoración fue desarrollada mediante módulos moldeados con relieves (Fig. 39a), técnica sin antecedentes conocidos en el valle Chicama. Cada módulo mide 0.65 m. de longitud por 0.40 m. de espesor. Ambos extremos de cada módulo tienen forma de cruz escalonada, y en la superficie que da hacia el interior del recinto hay un ave en relieve circunscrita en un espacio romboidal hundido (0.20 m. de alto por 0.25 m. de ancho), decoración lograda con la técnica de la excisión, al parecer cuando el bloque no había secado. Los bloques individuales fueron ensamblados sobre un muro de tapia bajo, colocándolos en filas superpuestas hasta completar un muro en celosía, el cual sirvió para delimitar el patio (p1) (Fig. 39b) (*op. cit.*).
